“Камо грядеши”, дружок?

Но, как говорят французы, вернемся к нашим баранам. То есть к диагностике. Очередной пациент – праворульный (RHD) Mitsubishi Airtrek<sup>1</sup> Turbo (CU2W-, 4G63, 240 л.с., INVECS-II) 2004 модельного года. Хотя и принято жаловаться на якобы традиционную вялость этого двигателя «в самом низу», но этот представитель славного племени MMC был «просто никакой». И это при пробеге в 30 тыс. км! В таком состоянии автомобиль находился более года, постепенно становясь все более медлительным, менее экономичным и более дорогим. Предыдущие диагностики выявили неисправность вакуумного клапана. Но после его замены – лучше не стало. Проверка версий «забит катализатор», «преждевременная кончина турбины» стоили не мало, но имели отрицательный результат, то есть выявили полную их исправность. Но рекорд цены безответственности был поставлен позже. На одном из сервисов, ничтоже сумняшеся «приговорили» коробку. Пунктуальный владелец выполнил рекомендацию и заменил ее. Но, увы, безответственность некоторых «рулит в полный рост» и эта дорогостоящая замена оказалась напрасной. Да, чуть не забыл. Сразу после приобретения хозяин выполнил и рекомендацию о замене ремня ГРМ – дескать

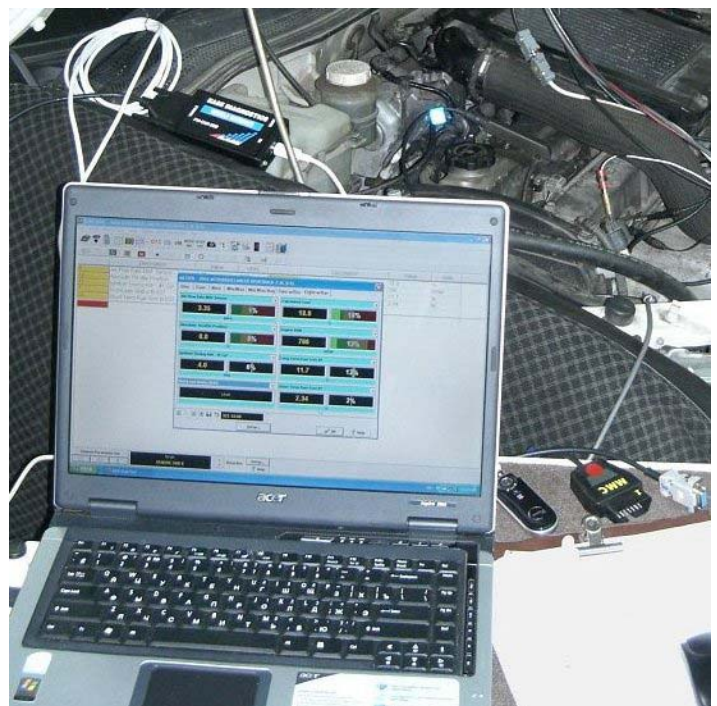
Правильность управления катушками была проверена сравнением сигналов датчик коленвала и импульсов управления катушками. Никаких отклонений. Блок управления (БУ) правильно «понимает» его данные и правильно реагирует на них. Чего не скажешь о времени начала пробоя искрового промежутка. Обратите внимание, на сколько запаздывает «опережение зажигания» относительно верхней мертвой точки цилиндра, то есть становится «запаздыванием зажигания» и на целых 7°.

Иными словами, воспламенение смеси в цилиндре происходит после (на 7° по углу поворота коленвала) прохождения положения максимального сжатия смеси (TDC).

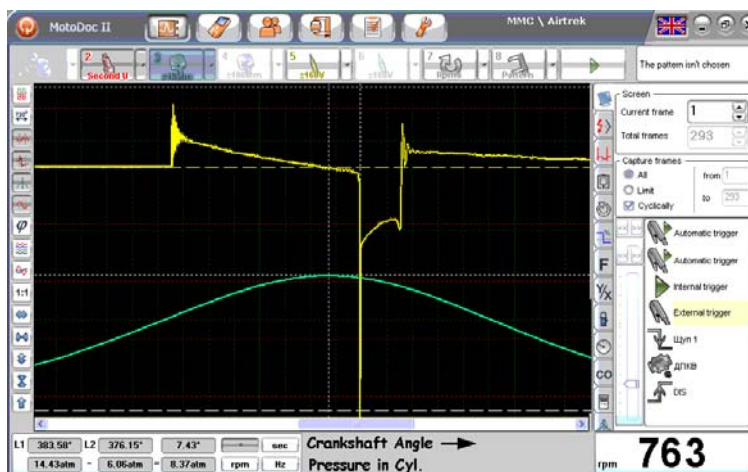
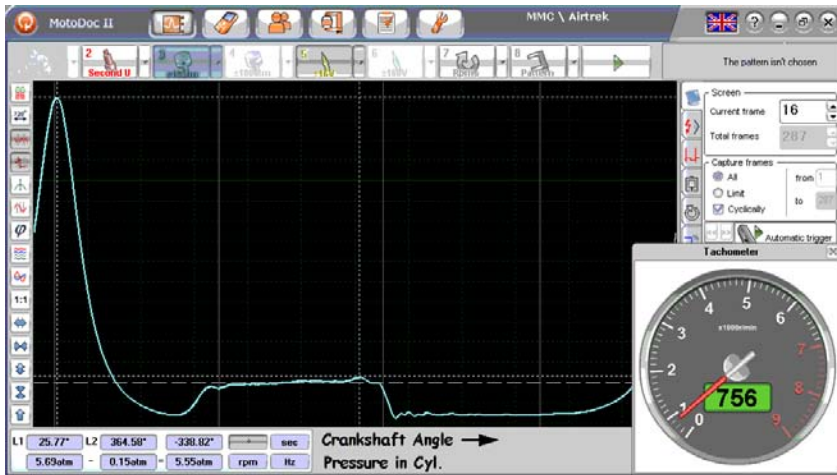
Вскрытие показало почти банальную причину всего происходящего с этим автомобилем. Так называемый «информационный диск» при положении коленвала TDC поршня 1-го цилиндра

был смещен относительно ответной метки (в овале). На следующей фотографии «изложены причины» этого - разбитые шпонка и пазы шкивов. Язык не поворачивается назвать их «изношенными»...

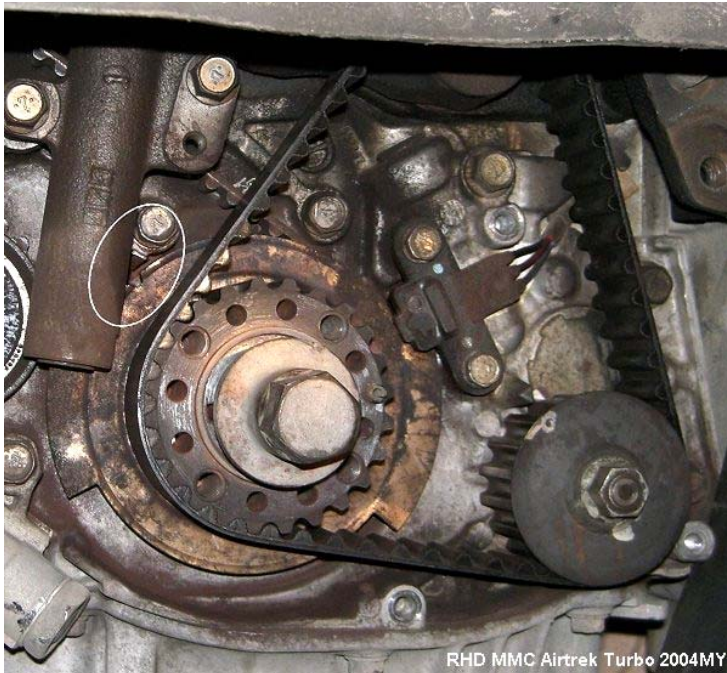
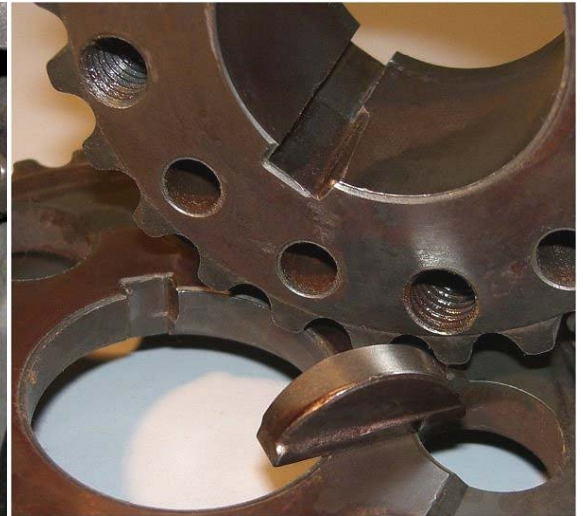
Причина происшедшего проста до смешного - после замены ремня ГРМ доблестные «зачиняльщики» не смогли до конца прочесть инструкцию по выполнению этой операции («Пока материал до конца дочитаешь забудешь о чём начало») и не закрутили болт

коленвала. Возникший люфт постепенно «разбивал» и шпонку и пазы приводных шкивов.
