«О бедном гусаре...»

Диагностика фаз ГРМ Nissan X-Trail

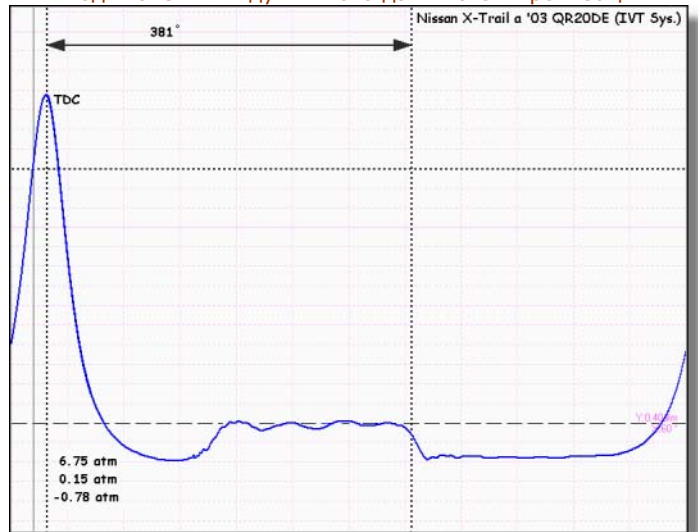
Итак, первые же результаты были неутешительны. Фаза перекрытия открытых впускных и выпускных клапанов значительно превысила допустимые пределы (360-370 градусов) и отставала от верхней мертвой точки (VTDC) примерно до 380-385 градусов (Рисунок справа) Но при этом начальный угол установки опережения зажигания составлял 15° , что соответствовало данным производителя ($15 \pm 5^\circ$ VTDC в положении "P" или "N" рычага переключения передач).

График зависимости давления в цилиндре от угла поворота коленвала (цепь растянута)

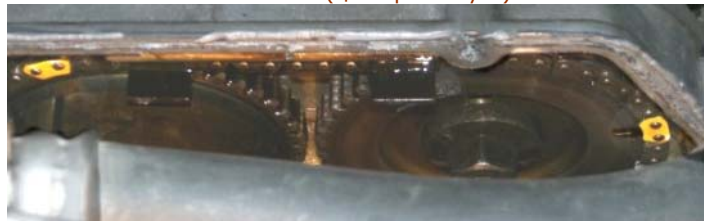
После установки коленвала в положение верхней мертвой точки первого цилиндра, снятия боковой крышки пришлось убедиться в том, что метки расположены на «своих местах» (верхнее фото). Как в известном стихотворении, «дело было вечером, делать было нечего». В ожидании доставки новой цепи и для проверки версии о растяжении цепи и реакции на это двигателя, оба распредвала были переставлены «вперед на один зуб». После этого фаза перекрытия открытых впускных и выпускных клапанов стала отставать от ВМТ примерно на 370-375 градусов. В результате такого эксперимента автомобиль заметно прибавил в динамике, расход снизился до примерно 15-16 литров, дерганье практически отсутствовало. Оставалось дождаться доставки цепи и времени, когда мотористы найдут время для ее замены.

«Метки ГРМ впускного и выпускного коленвалов»

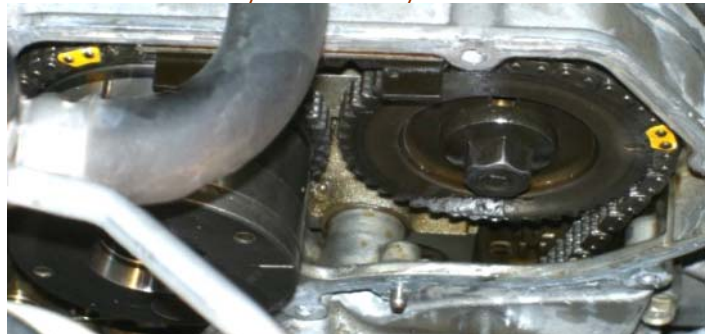
Метки ГРМ после перестановки обоих валов «вперед на один зуб» (слева видна муфта переменного газораспределения)

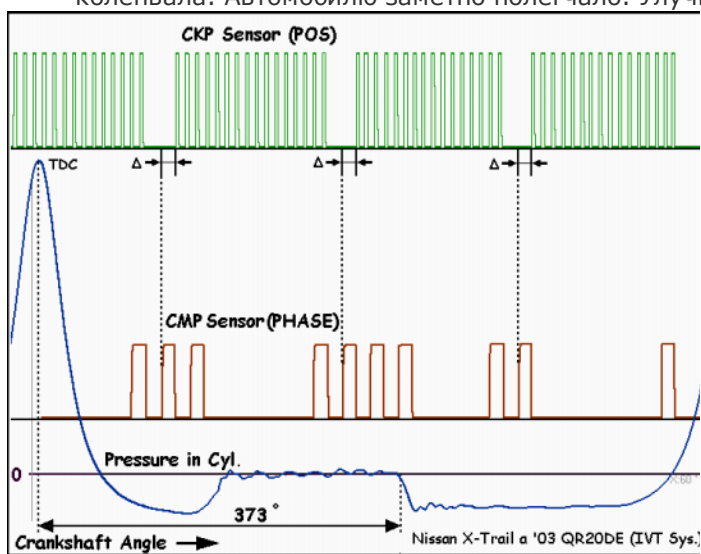
Реальная картина отличалась в худшую сторону. Напомню, что только для проверки версии о растянутой цепи оба вала были переставлены «на один зуб вперед». После этого фаза перекрытия клапанов вернулась практически в норму, но время переднего фронта каждого второго импульса напряжения датчика распредвала заметно не совпадало (Δ) с началом группы импульсов датчика коленвала. Автомобилу заметно полегчало. Улучшилась динамика и уменьшился расход.

Графики давления в цилиндре и сигналов датчиков при растянутой цепи и переставленных «на 1 зуб вперед» валов

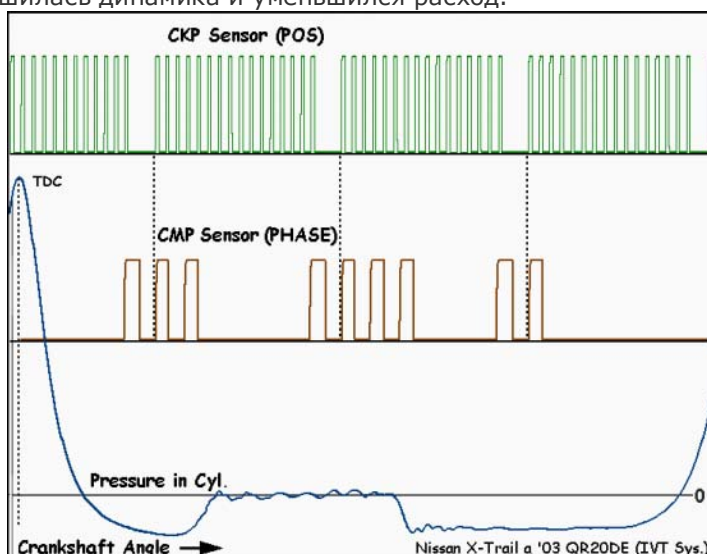
Графики давления в цилиндре и сигналов датчиков после замены цепи и полностью исправном автомобиле

После установки новой цепи, фазовые соотношения сигналов датчиков и динамика изменений давления в цилиндрах находились в должном диапазоне (Рисунок справа). В результате этого имеем «в сухом остатке»: экономичность «по трассе» - 10 км/л (на фото данные экономичности после поездки в Киев и обратно), в режиме «по городу» в зависимости от средней скорости, примерно 7.5-8 км/л, вполне приличная динамика, отсутствие «провала», «дерганий». Совсем

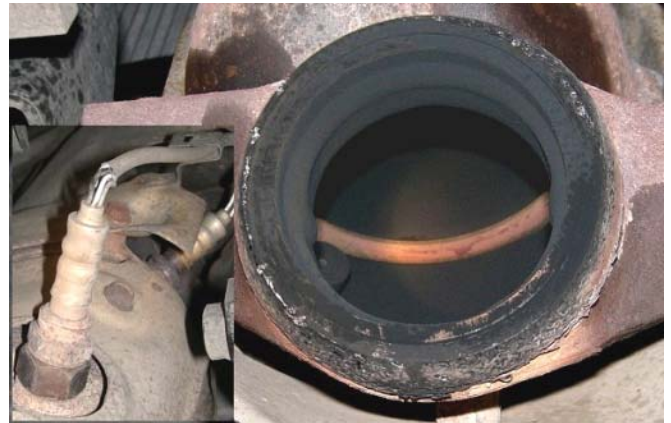
Напряжение O-2 датчика после катализатора как будто не замечает этого. Единственным объяснением этого «феномена» является то, что автомобиль сделан для испанского рынка и соответствует требованиям стандартов этого государства. То есть учитывает «особенности национальной охоты» за вредными составляющими выхлопных газов и способы снижения токсичности.

Напряжение кислородных датчиков X-Trail'a

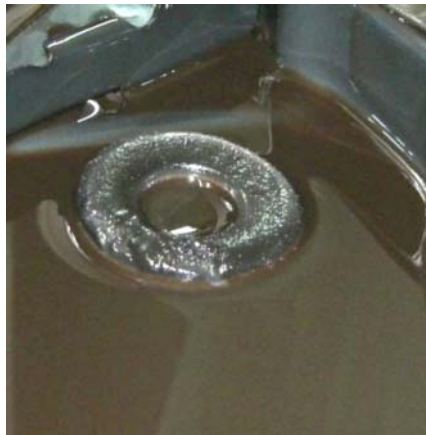
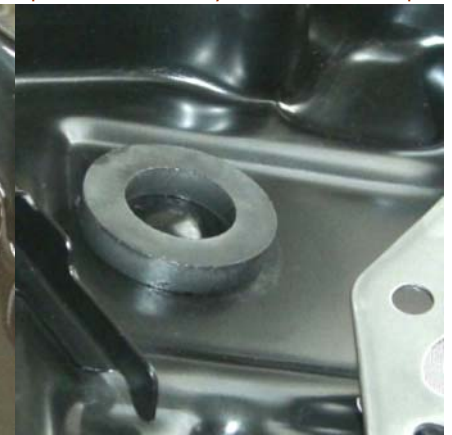
Поскольку машине было уделено столь много внимания, не могу не удержаться от размещения фотографий состояния масла в коробке передач. Количество металлической пыли на магните поддона повергло владельца в ужас и посеяло сомнение в достоверности показаний одометра автомобиля. Хотя при «современном состоянии дела перепрограммирования» автомобильных ПЗУ изменение «пробега» автомобиля часто является «сущим пустяком». Но надежда на то, что «не все так плохо» осталась...

После таких «стрессов» с техобслуживанием вызывает сомнения долговременный остаточный моторесурс этой коробки.
