## **ТОПЛИВНЫЙ НАСОС ВЫСОКОГО ДАВЛЕНИЯ (ТНВД) ДВИГАТЕЛЕЙ GDI**

## КОНСТРУКЦИЯ НАСОСА

## ***ДИЗЕЛЬНОМУ ТНВД «НЕ ПОВЕЗЛО»***

## **ИЗНОС БАРАБАНА ТНВД**

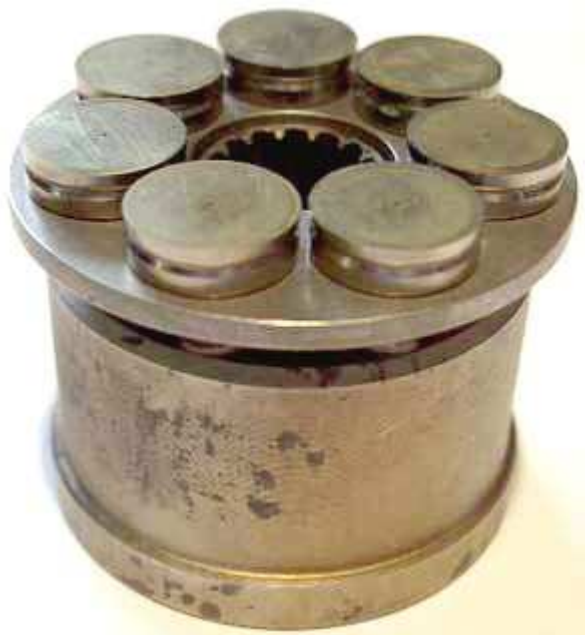
**фото 1** ( в сборе )

если вы посмотрите внимательно (приглядитесь),то сразу же заметите некоторые "непонятные потертости" на корпусе барабана. А что же тогда творится внутри?

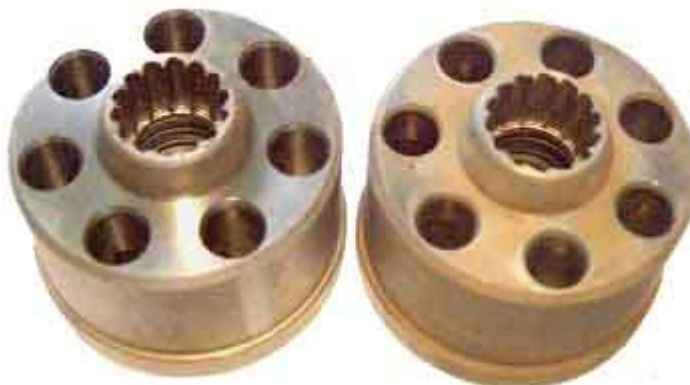
**фото 3** (барабан с нагнетательными камерами)

а вот здесь уже хорошо видно - ЧТО представляет из себя наш российский бензин...такая же красноватость, просто-таки ржавчина на плоскости барабана. Естественно, она (ржа),не только здесь остается, а попадает еще и на сам плунжер и на все то, "обо что он трется", - смотрим фото далее...

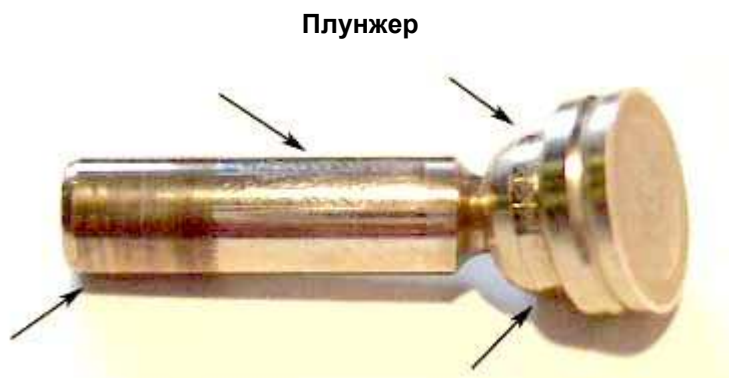
фото 4

**и на этом снимке хорошо заметно**, какие "маленькие неприятности" может принести нам наш - родной - бензин.

Стрелками показаны "некоторые потертости", из-за которых плунжер (плунжера) перестают нагнетать давление и двигатель начинает "работать как-то не так...", как говорят владельцы GDI.

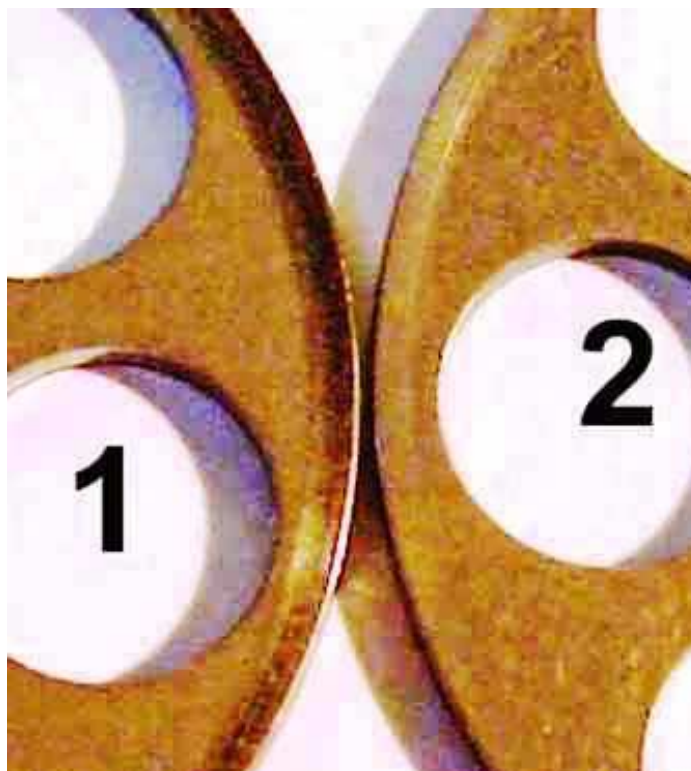
фото 7

Хорошо заметно, что на шайбе под номером 1 выработка очень заметна. На шайбе под номером 2 выработка, можно сказать, "стандартная".

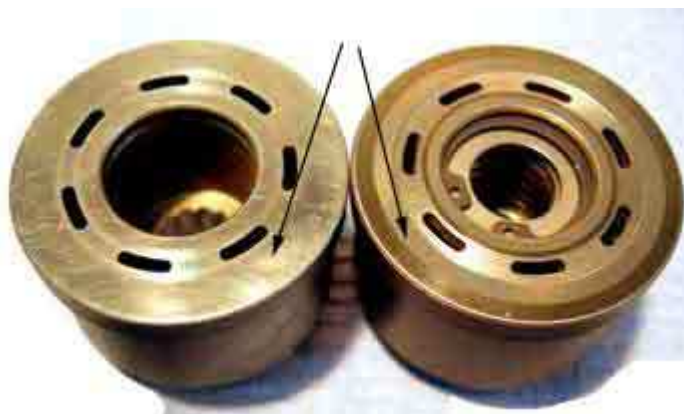
На фото 1 показано два «барабана» и, если присмотреться, то можно увидеть, что тот, который слева – тот вроде как «глаже» и «приятнее на вид» чем тот, который справа.

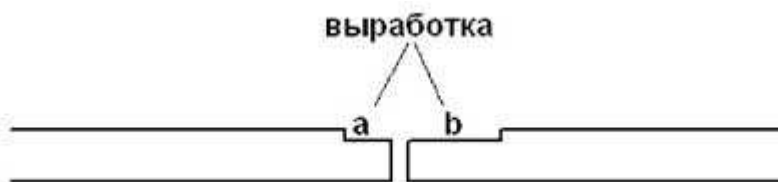
Как мы видим, "полочка" выработки "а" намного меньше, чем "полочка" выработки "b".

Именно таким образом и происходит износ вокруг этих перепускных отверстий. Как и по причине вполне естественного износа, так и по причине некачественного (грязного) топлива.

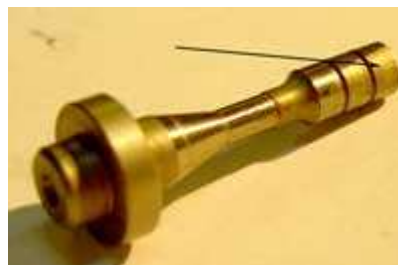
На фото 1 и фото 2 показан регулируемый клапан ограничения давления. На фото 2 стрелкой указано на место максимального износа прецизионной детали.

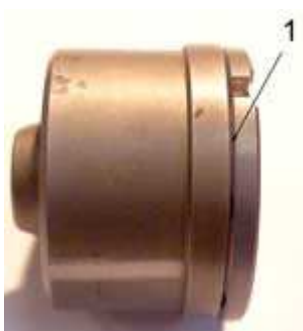
На фото 3 стрелкой 1 показано место соприкосновения, в котором и происходит износ деталей.

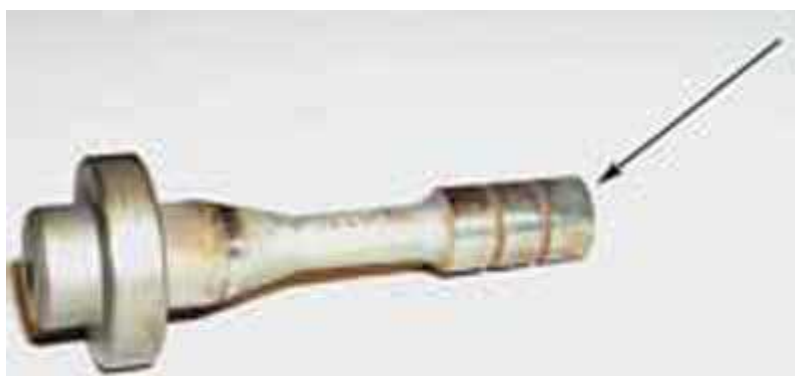
На фото 6 стрелкой показан **износ рабочей поверхности** такого же плунжера. Подобное может произойти в результате...да, опять-таки качества топлива. Например, песчинка (кварц, между прочим) и все, несколько десятков километров и давление в насосе начинает падать.

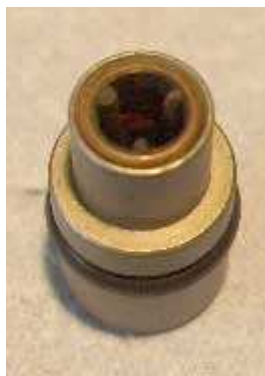
фото 6

потому что из-за его "забитости" и могут возникать "непонятки по давлению", которые в конечном счете и вызывают **код неисправности 56** (аномальное давление топливного насоса высокого давления).

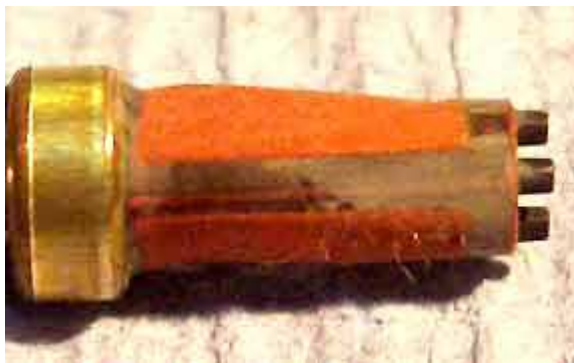
фото 2b

Стоит так же проверить и "фильтрик", обратить внимание на его состояние и "присутствие или отсутствие" загрязнений. На приведенной ниже фотографии можно увидеть, что этот "фильтрик" в нижней части сеточки, имеет так называемые "волоски" (остальные не видно, но, смеем уверить, их много и на других сторонах), которые, естественно, "давления не прибавляют":

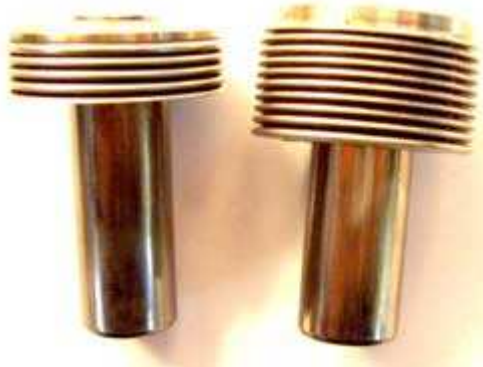
фото 13

Дело в том, что как и при сборке, так и при разборке данного ТНВД (особенно в первые разы), могут происходить не совсем правильные действия, которые приведут к поломке "толкателя-нагнетателя" :

на этой последней фотографии вы видите последствия уже упоминавшегося в предыдущей статье так называемого "человеческого фактора". Да, если неправильно разобрать или собрать ТНВД, то произойдет перекос и вы впоследствии увидите приблизительно тоже самое, что и на фото 13. Как собирать правильно?

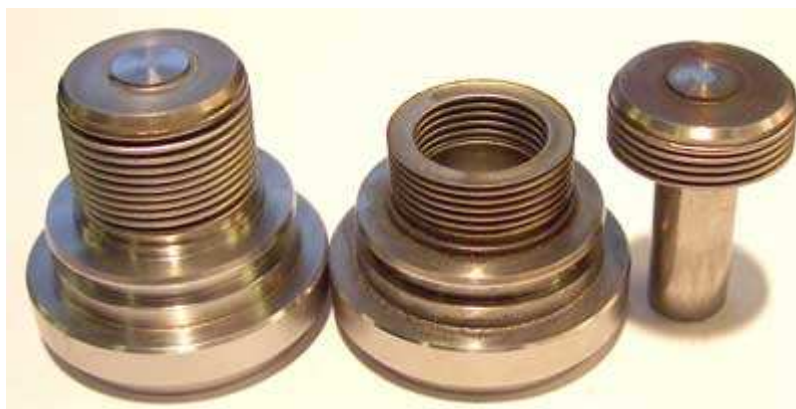
фото 4

Если при сборке-разборке не совсем аккуратно установить данную деталь, то произойдет перекос и...

Вот что произойдет в дальнейшем.

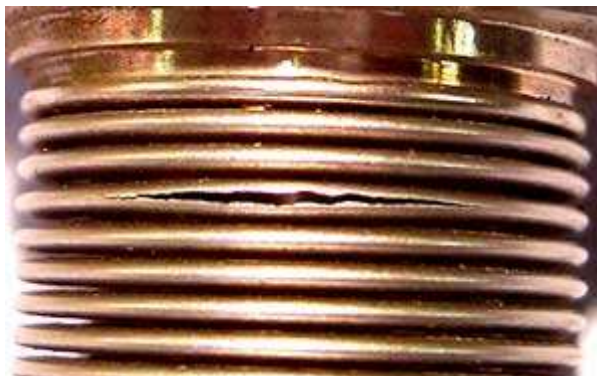
фото 5

«Повышенный износ». «Нерасчетное трение».

Этого вполне хватит для того, что бы через какое-то время вот эта металлическая гофра начала перетираться и...

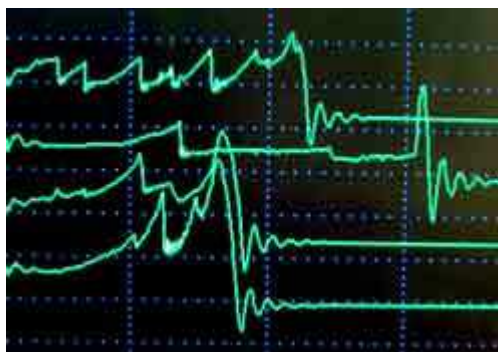
фото 1

Осциллограмма, скажем так - "не идеал".

И соответствовала впечатлениям Клиента: "Не тянет, перебои на ХХ, потеря мощности, иногда плохо запускается".
