4. Контроль системы зажигания методом наблюдения формы вторичного зажигания и измерения длительности горения искры. Для измерений использовался портативный прибор комплексной диагностики SUN MODIS с линейным адаптером. Надо отметить, что чувствительность адаптера по длине переменная, то есть имеет максимумы и, соответственно, минимумы. Шаг расположения этих зон не совпадает с расстоянием между катушками зажигания. Поэтому сравнивать пробивное напряжение в разных цилиндрах при одновременном их наблюдении (как на фото 4) не рекомендуется. Совершенно точно можно лишь проконтролировать и сравнить длительность горения искры.

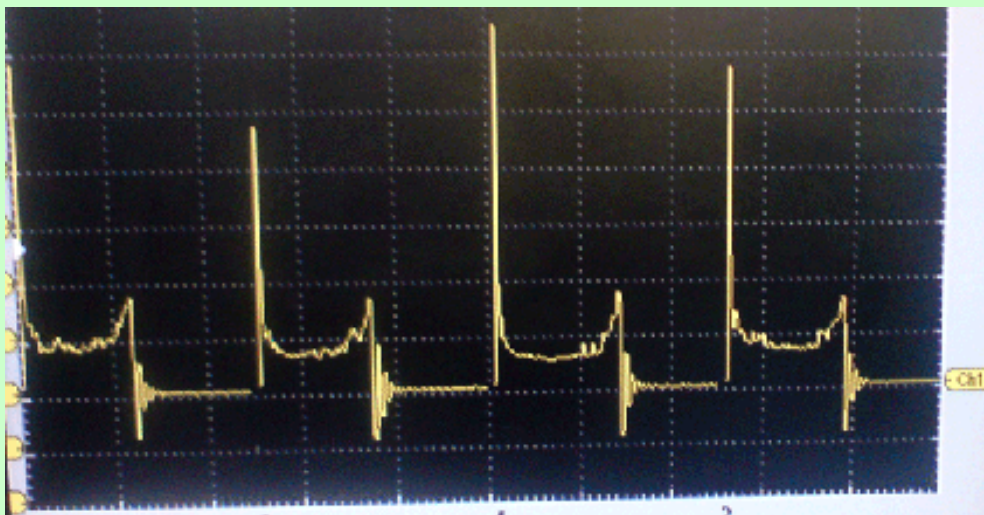
Фото 5

Что и было сделано. На фото 5 по сетке на дисплее видно, что длительность горения искры практически одинаковая по всем цилиндрам. У всех катушек есть остаточные колебания.

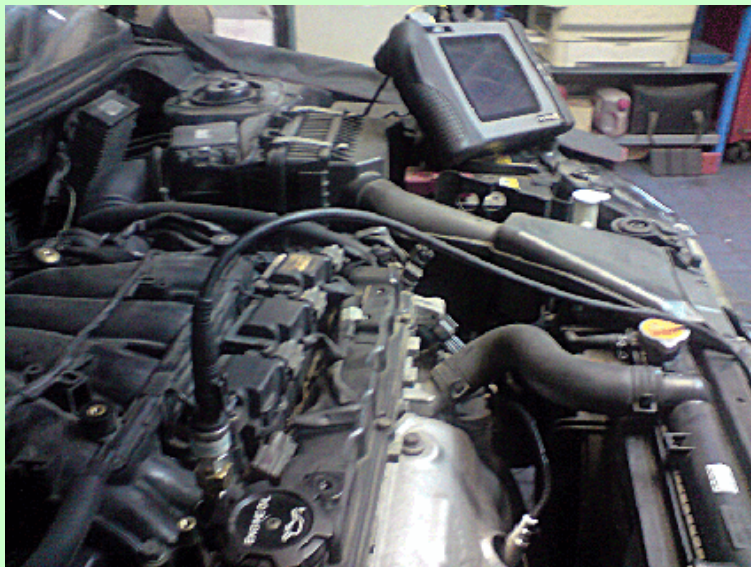
Фото 8

6. Проверяем состояние цилиндропоршневой группы методом измерения давления в неработающем цилиндре мотора на холостом ходу. На фото 8 на переднем плане датчик давления, вкрученный вместо свечи 1-го цилиндра через трубку-переходник.

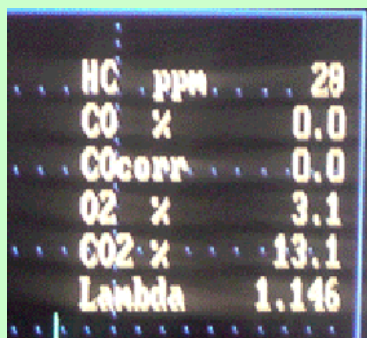
Фото 11.

При отсутствии механических неисправностей мотора, отсутствии дефектов зажигания (что одновременно свидетельствует об отсутствии переобогащенной смеси в цилиндре), наличии правильных сигналов управления форсункой код P0301 можно объяснить только тем, что форсунка забита грязью или механически заклинена. Косвенно это подтверждает и результат газоанализа.

Меняем форсунку 1-го цилиндра на новую.

Код P0301 после удаления вновь не записывается. Газоанализ резко изменился в сторону нормы.
