“Камо грядеши”, дружок?

Но, как говорят французы, вернемся к нашим баранам. То есть к диагностике. Очередной пациент – праворульный (RHD) Mitsubishi Airtrek<sup>1</sup> Turbo (CU2W-, 4G63, 240 л.с., INVECS-II) 2004 модельного года. Хотя и принято жаловаться на якобы традиционную вялость этого двигателя «в самом низу», но этот представитель славного племени MMC был «просто никакой». И это при пробеге в 30 тыс. км! В таком состоянии автомобиль находился более года, постепенно становясь все более медлительным, менее экономичным и более дорогим. Предыдущие диагностики выявили неисправность вакуумного клапана. Но после его замены – лучше не стало. Проверка версий «забит катализатор», «преждевременная кончина турбины» стоили не мало, но имели отрицательный результат, то есть выявили полную их исправность. Но рекорд цены безответственности был поставлен позже. На одном из сервисов, ничтоже сумняшеся «приговорили» коробку. Пунктуальный владелец выполнил рекомендацию и заменил ее. Но, увы, безответственность некоторых «рулит в полный рост» и эта дорогостоящая замена оказалась напрасной. Да, чуть не забыл. Сразу после приобретения хозяин выполнил и рекомендацию о замене ремня ГРМ – дескать

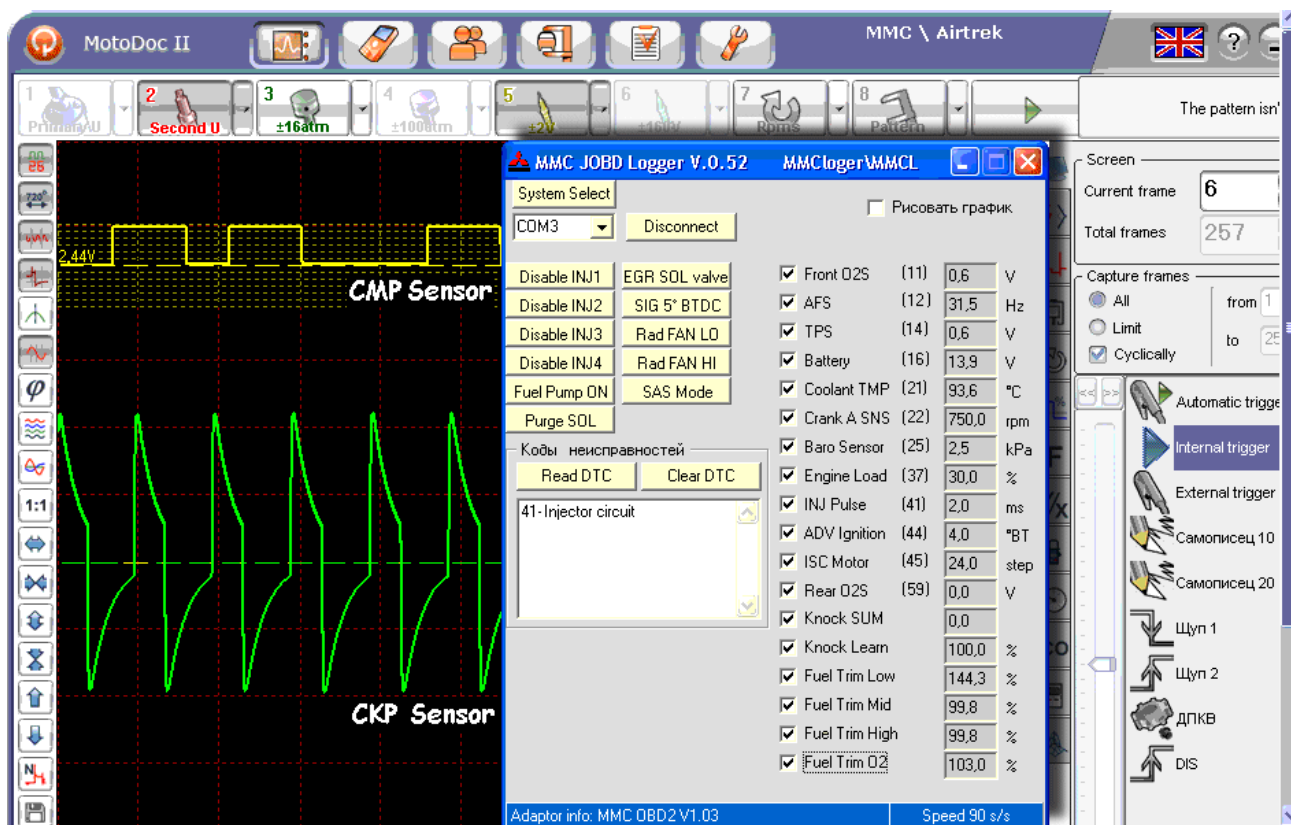
Иными словами, воспламенение смеси в цилиндре происходит после (на 7° по углу поворота коленвала) прохождения положения максимального сжатия смеси (TDC).

Безусловно, в такой ситуации сразу же «тянет» проверять «метки». Но! Суть электронной диагностики вообще и двигателя в частности, состоит, в том числе и в том, чтобы сделать диагностику максимально информативной и эффективной. Да, на этом двигателе проверка меток относительно нетрудоемкая. Но как быть в такой ситуации на двигателе, проверка «меток» которого занимает несколько часов? Поэтому «изыскания» были продолжены. На рисунке представлен график зависимости давления в цилиндре от угла поворота коленвала при ХХ прогретого двигателя. Угол фазы перекрытия клапанов составлял примерно 365...370°, что почти соответствует правильной системе ГРМ.

Это давало основание немного уменьшить вероятность ошибки в метках ГРМ.
