«О бедном гусаре...»

Диагностика фаз ГРМ Nissan X-Trail

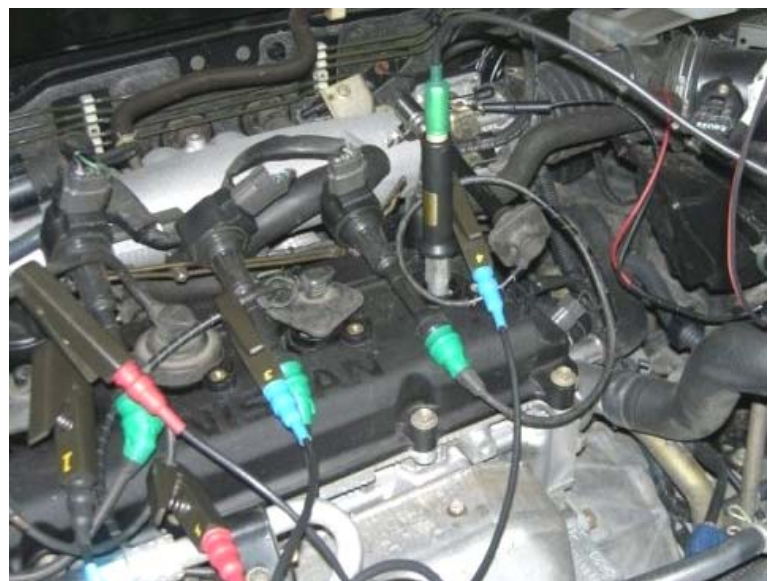
Делать нечего и для проверки поршневой группы, системы газораспределения, состояния клапанов был подключен мотор-тестер. Суть проверки состоит в том, что в свечное отверстие устанавливается прецизионный датчик давления, синхронизация записи вводимых данных осуществляется от сигнала индуктивного датчика первого цилиндра, подключаемого к технологическому свечному проводу (На фото проверка динамики давления в четвертом цилиндре).

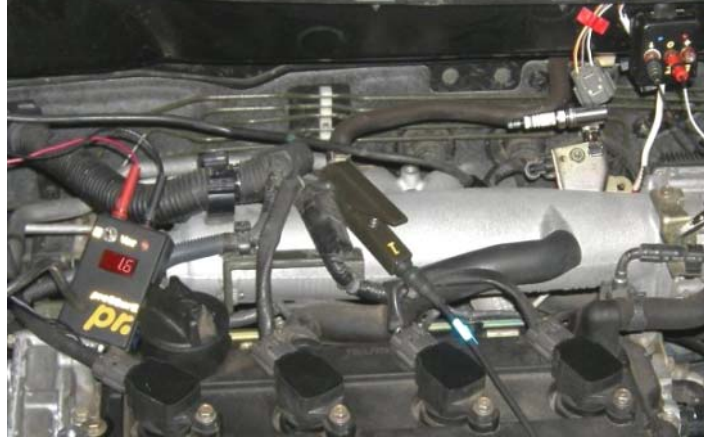
Подключение датчика разрежения и другой вариант подключения индуктивного датчика синхронизации

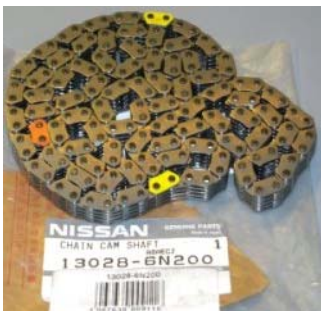
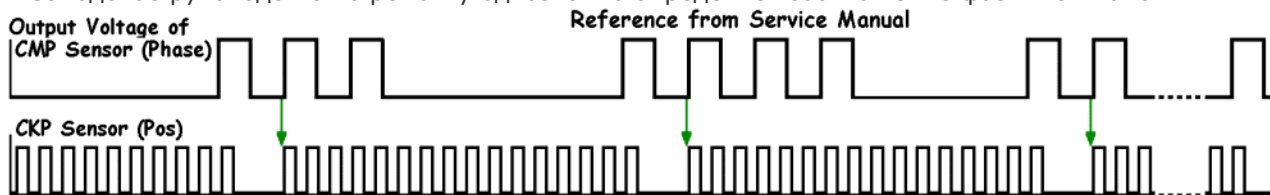
Суть другого способа проверки состоит в анализе «совпадений» характерных зон выходных сигналов датчиков положения коленвала и распредвала.

Заводское руководство по ремонту однозначно определяет соотношение фаз их сигналов:

Реальная картина отличалась в худшую сторону. Напомню, что только для проверки версии о растянутой цепи оба вала были переставлены «на один зуб вперед». После этого фаза перекрытия клапанов вернулась практически в норму, но время переднего фронта каждого второго импульса напряжения датчика распредвала заметно не совпадало (Δ) с началом группы импульсов датчика коленвала. Автомобилу заметно полегчало. Улучшилась динамика и уменьшился расход.

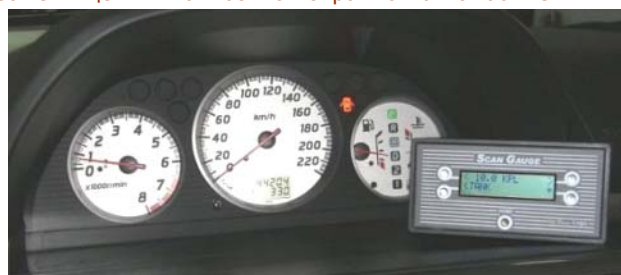
После установки новой цепи, фазовые соотношения сигналов датчиков и динамика изменений давления в цилиндрах находились в должном диапазоне (Рисунок справа). В результате этого имеем «в сухом остатке»: экономичность «по трассе» - 10 км/л (на фото данные экономичности после поездки в Киев и обратно), в режиме «по городу» в зависимости от средней скорости, примерно 7.5-8 км/л, вполне приличная динамика, отсутствие «провала», «дерганий». Совсем

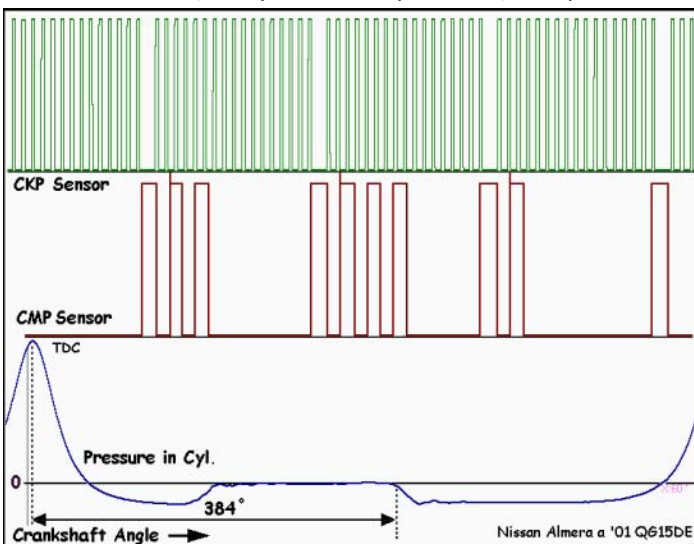
В заключении предлагаю читателям самим определить неисправность этой Nissan Almera с обычным двигателем QG15DE (Рисунок слева). Особенно её владельца напрягало то, что рекомендованная кем-то замена датчика положения коленвала, оказалась напрасной. Код неисправности P0335 считывался с незавидным постоянством и дерганья при нажатии на педаль газа нарастали с каждым днём. Но это понятно. Цепь была настолько недопустимо растянута, что БУ «назначал виноватым» в несовпадении фаз ГРМ – сам датчик положения коленвала. Хотя можно вспомнить, что Ниссан имел проблемы с этими датчиками. Например, в декабре 2003 был выпущен сервисный бюллетень ([NTB03-124](#), Engine Sensor

Replacement Voluntary Safety Recall Campaign), в котором признавалась необходимость замены этих датчиков «по гарантии» примерно в 2.5 миллионах автомобилей.

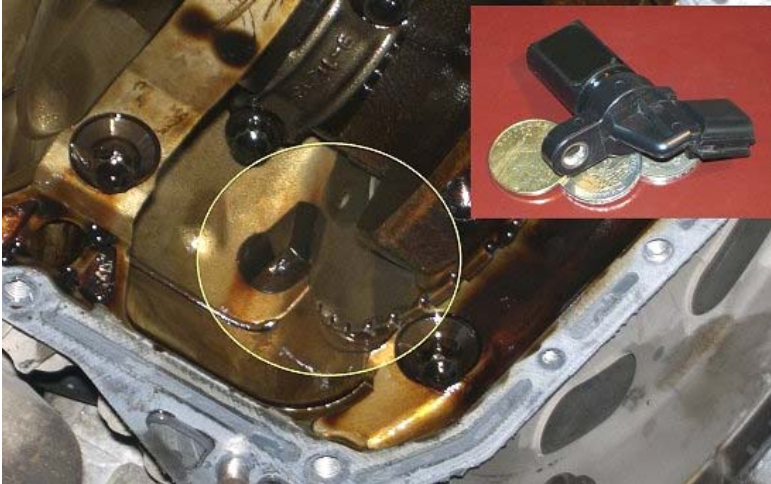
Расположение датчика СКР

Тем, кто определил правильно причину неисправности Almera, предлагаю взглянуть на этот датчик и другие «внутренности» X-Trail'a. На фотографии слева представлен внешний вид датчика положения коленвала и расположение диска (с прорезями) при снятом поддоне двигателя. На правой – внешний вид муфты переменного газораспределения, с помощью которой изменяется положение распредвала относительно его шкива (фото). После очистки она стала «даже очень ничего». Кстати, в ней предусмотрен механический «предохранитель», который при отсутствии должного давления масла, блокирует возможность перемещения вала относительно шкива.

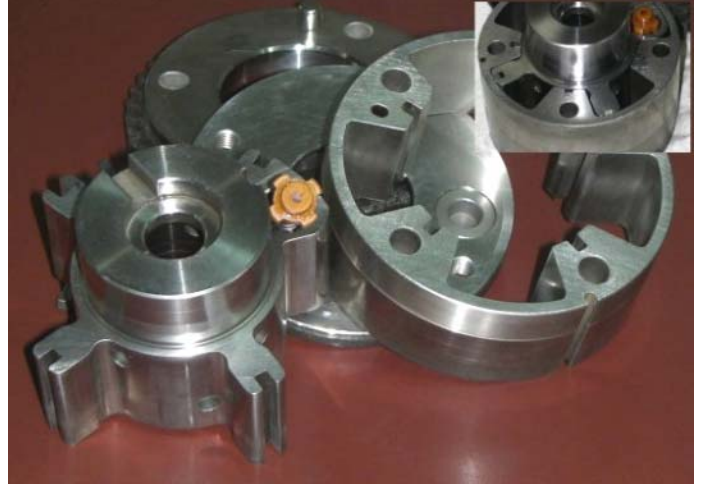
Внешний вид муфты системы IVT Control

Изменение скважности управляющих импульсов напряжения приводит к перемещению положения распредвала относительно шкива и, как следствие, изменяются фазы распределения, угол перекрытия клапанов и условия наполнения цилиндров.

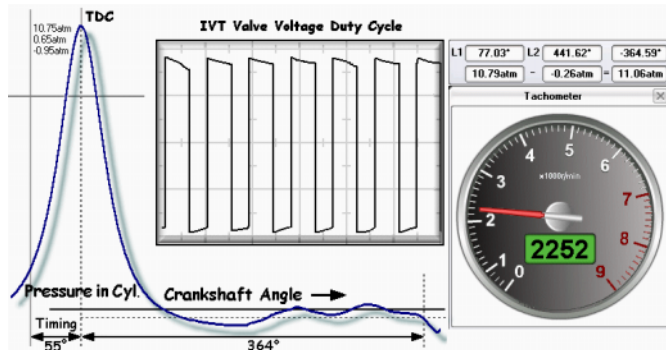
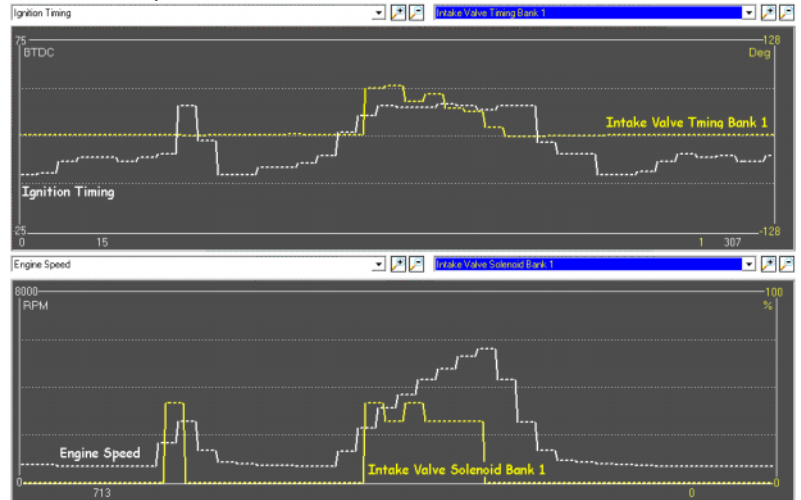
График зависимости давления в цилиндре и управляющего напряжения на клапане управления муфтой переменного газораспределения. Справа – некоторые данные этой системы (из блока Enhanced Powertrain) при ускорении двигателя.

Как видно из данных диагностического сканера и «ручной» проверки, система функционирует только при изменении (увеличении) скорости вращения двигателя, то есть в процессе «набора оборотов». При этом увеличивается давление в цилиндрах и уменьшается «отставание» фазы перекрытия клапанов от верхней мертвой точки. Естественно, что в этой ситуации и опережение зажигания становится «намного раньше». Таким образом, блок управления двигателем, используя данные датчиков положения валов, скорости вращения и температуры двигателя, скорости движения автомобиля, изменяя скважность напряжения управляющего клапана (Intake Valve Timing Control Solenoid Valve), управляет углом открывания впускных клапанов. Это позволяет увеличить вращающий момент двигателя относительно небольшой скорости его вращения и повысить мощность при большой. (IVT – Intake Valve Timing Control System).

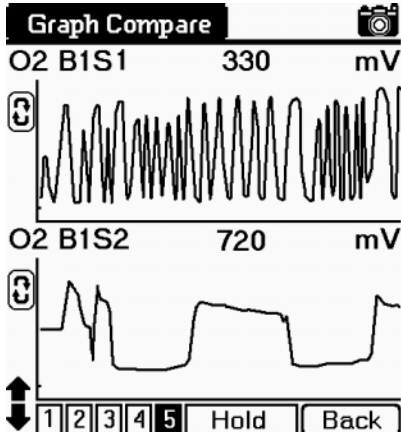
Как вы помните, вызвало недоумение несколько непривычная реакция O₂-датчика расположенного после катализатора на режимы работы двигателя. И хотя катализатор

отсутствовал как таковой, в памяти БУ отсутствовали коды его неисправности. И статус Readiness Status Catalyst находится в состоянии Incomplete.

Напряжение O-2 датчика после катализатора как будто не замечает этого. Единственным объяснением этого «феномена» является то, что автомобиль сделан для испанского рынка и соответствует требованиям стандартов этого государства. То есть учитывает «особенности национальной охоты» за вредными составляющими выхлопных газов и способы снижения токсичности.
