## **ТОПЛИВНЫЙ НАСОС ВЫСОКОГО ДАВЛЕНИЯ (ТНВД) ДВИГАТЕЛЕЙ GDI**

## КОНСТРУКЦИЯ НАСОСА

## ***ДИЗЕЛЬНОМУ ТНВД «НЕ ПОВЕЗЛО»***

## **ИЗНОС БАРАБАНА ТНВД**

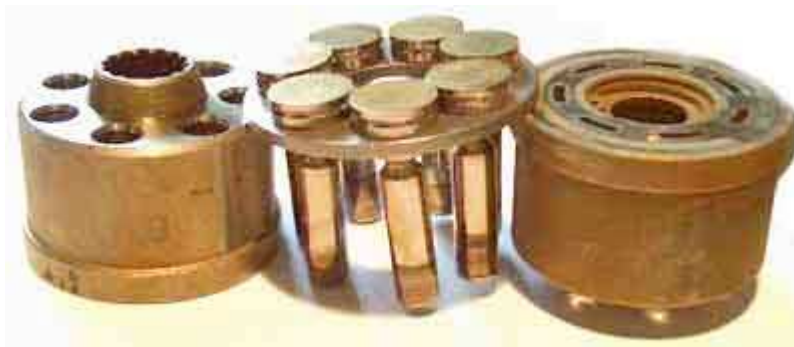
**фото 2** (раздельно)

если вы посмотрите внимательно (приглядитесь),то сразу же заметите некоторые "непонятные потертости" на корпусе барабана. А что же тогда творится внутри?

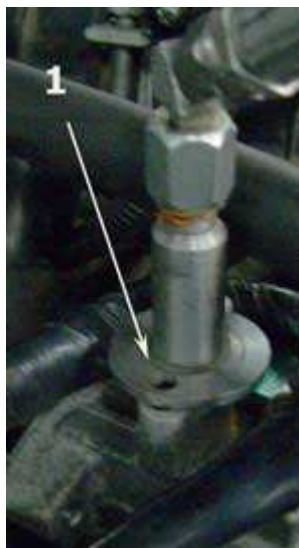
Когда проверили "высокое" давление, то оказалось, что оно минимально допустимое для "более-менее" устойчивой работы двигателя, всего 2.5 - 3.0 Мра.

А теперь посмотрите на фото 1 : мы специально остановили рабочий процесс проверки давления именно в этом месте, когда манометр подсоединен не полностью и держится только на одном креплении.

Так - делать - нельзя!

И вы, конечно, понимаете почему: давление топлива (бензина) при работе двигателя составляет десятки килограмм на сантиметр и, если не дай Бог, штуцер не выдержит и сорвется, то...

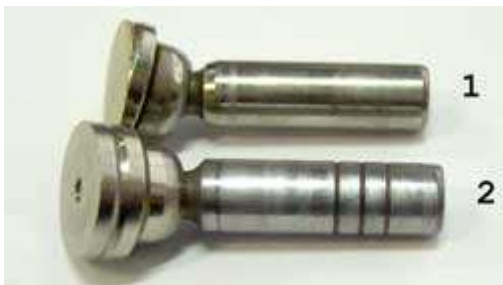
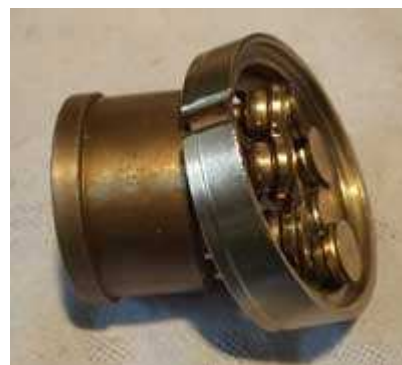
Кроме того, посмотрите внимательно на фото 2 и 3.

Вывод: подбирать и ставить надо именно из таких. Что и было сделано.

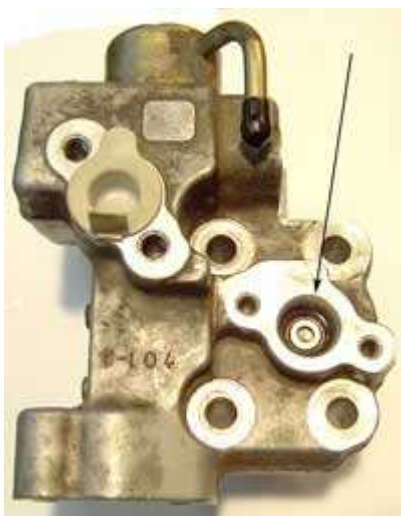
фото 7

Устанавливается он на "выходе" низкого давления в "обратку" (фото 7).

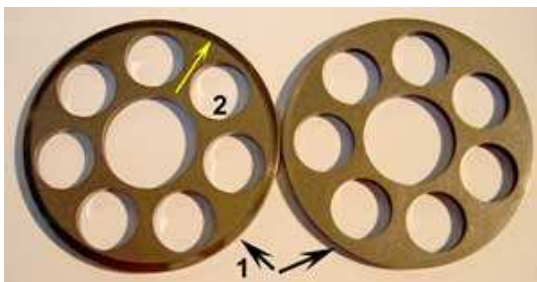
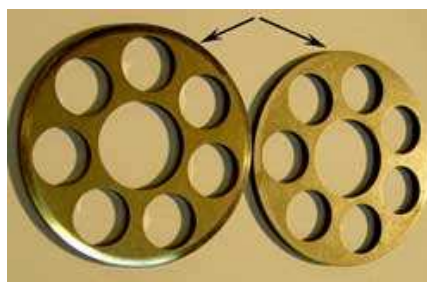
Фото 5 и 6 - шайбы обоймы плунжеров.

На фото 5 и 6 стрелками показаны поверхности, которые подвержены износу. Для более лучшего их рассмотрения нажмите на следующее фото:

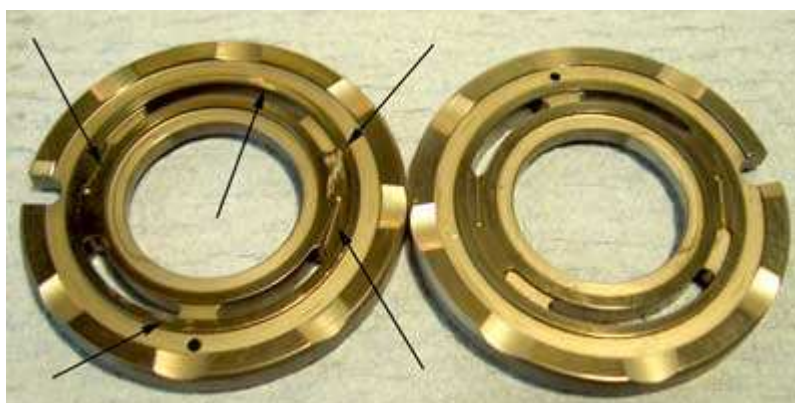
фото 2

Стрелки под №1 показывают «ширину выработки» «с» - самой большой и глубокой.

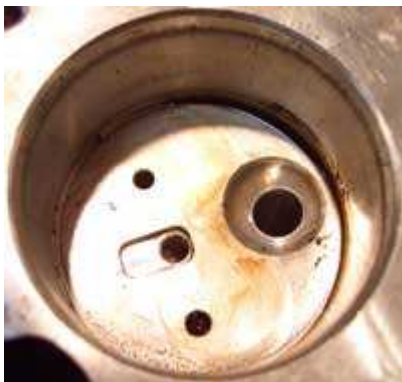
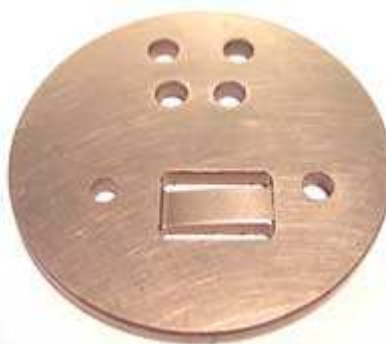
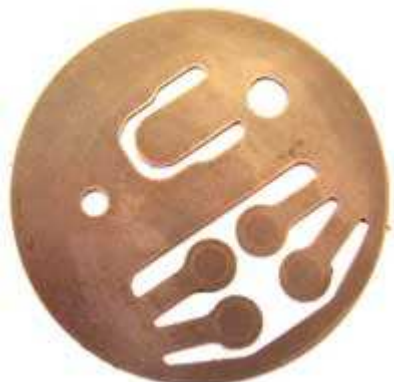
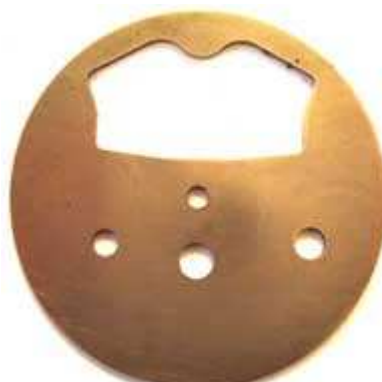
На фото 1 вы видите "посадочное место", а на фото 2-3-4 и сам "пластинчатый наборный клапан", который и является "первой ступенью" накачки топлива для создания высокого давления.

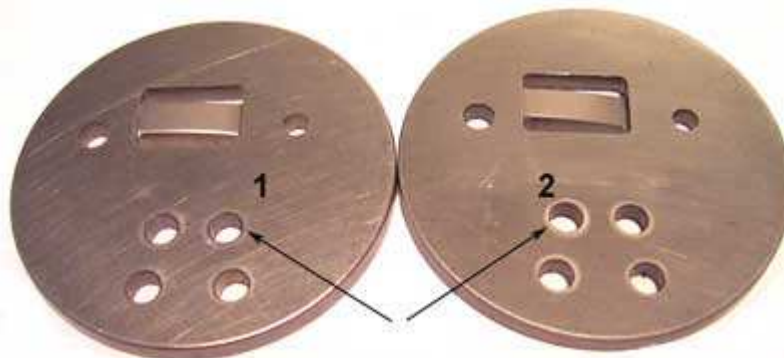
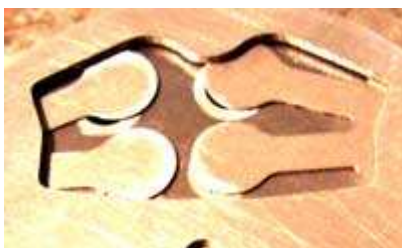
Однако если присмотреться (хорошо, конечно, иметь на своем рабочем столе и обыкновенное увеличительное стекло), то можно "что-то" заметить:

Именно таким образом и происходит износ вокруг этих перепускных отверстий. Как и по причине вполне естественного износа, так и по причине некачественного (грязного) топлива.

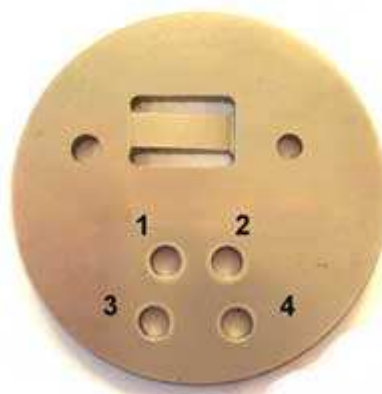
фото 7

Итак, **"если не держит одно отверстие"** (фото 7), то двигатель на ХХ работать будет, но обороты его будут - "гулять".

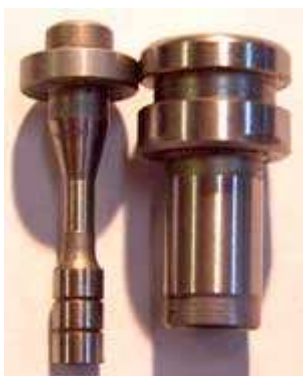
На фото 1 и фото 2 показан регулируемый клапан ограничения давления. На фото 2 стрелкой указано на место максимального износа прецизионной детали.

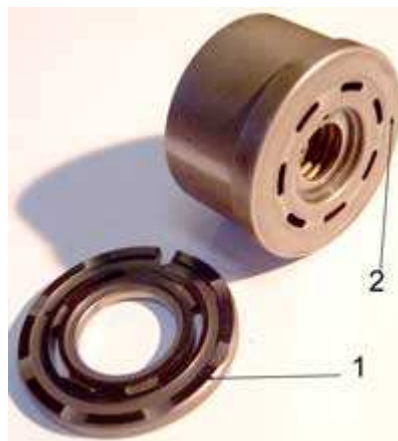
На фото 3 и фото 4 приведен "барабан" и шайба - "формирователь-распределить давления".

Изнашивается только одна сторона (фото 4, позиция 2) - на "барабане".

На данном "барабане" изменение размеров составило около 0.7 мм.

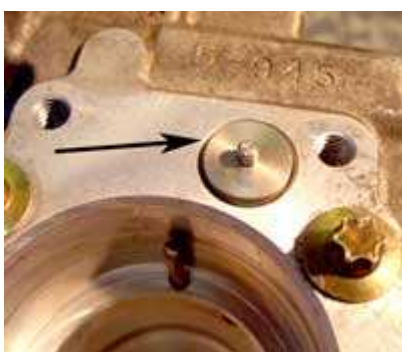
На фото 5 показано место расположения "фильтрика", а на фото 6 - сам "фильтрик", только стоит он "наоборот", при установке он переворачивается.

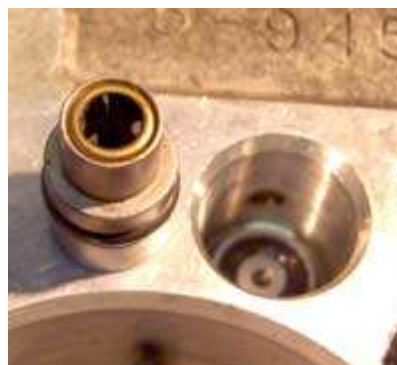
фото 6

Так вот, "фильтрик" был сильно засорен...

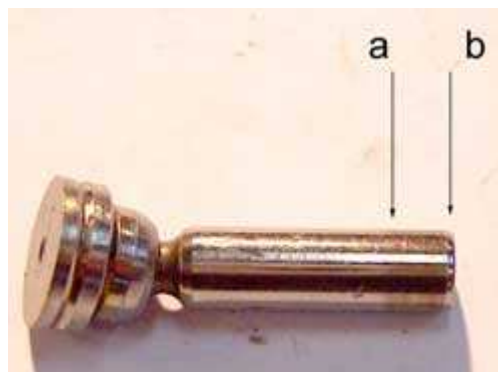
фото 8

А если говорить конкретно, то посмотрим на фото 8.

Стрелками "a" и "b" показано расстояние рабочего хода плунжера, составляющее около 6 миллиметров. В точке "a" диаметр составлял 5.975 мм, а в точке "b" 5.970 мм (вспомним "идеальные" размеры: 5.995мм).

Да, именно этот бензин так повлиял на ТНВД всего за пол-года эксплуатации.

Только один: **заправляться не 92-м бензином**, приобретать более дорогой, потому что только при таком условии можно как и продлить , так и "поддержать здоровье" вашего автомобиля.

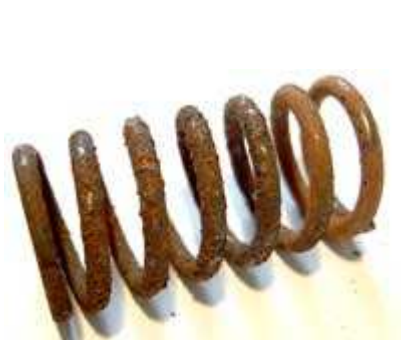
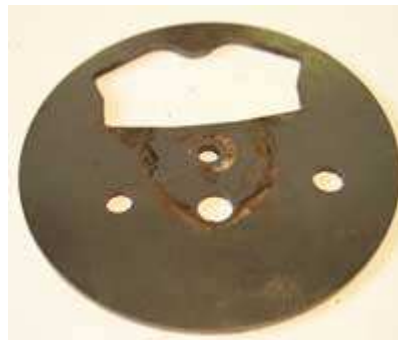
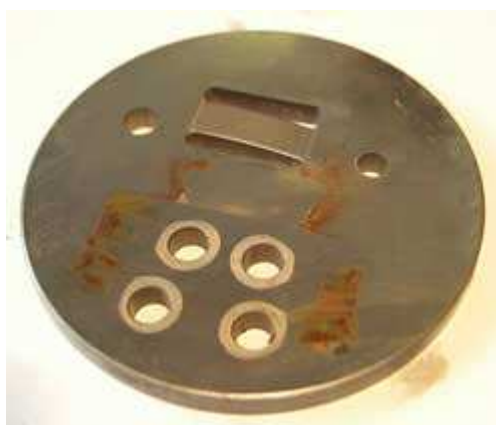
Конечно, это только малая толика того, что можно было сфотографировать и показать. И взято для примера, что бы еще раз "предположить", что бездумное увлечение различного рода присадками, которые "супер" и так далее, все это ни к чему хорошему никогда не приводило. Тем более - в GDI.

На этом двигателе Клиент тоже заливал "какие-то" присадки. Какие точно - он уже и сам, наверное, затрудняется вспомнить.

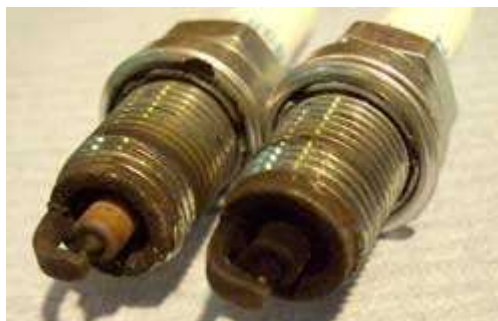
На фото 5 вы видите две свечи зажигания с разным цветом нагара.

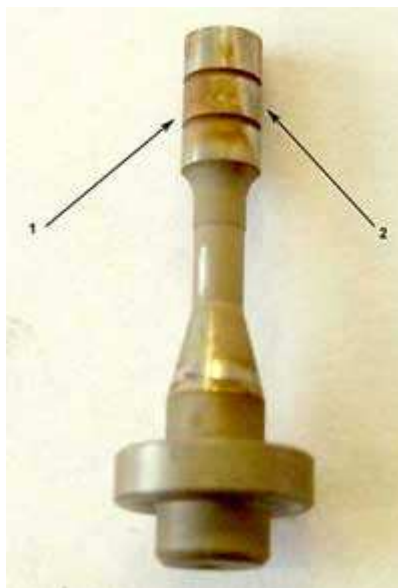
На фото 5 и 6 приведен плунжер регулятора высокого давления, на фото 7 - главный плунжер-нагнетатель с разделительной гофрой.

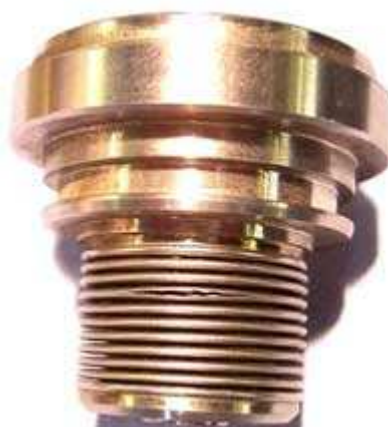
На фото 7 даже и приглядываться не надо - **трещина**, которая образовалась опять-таки в результате "человеческого фактора" (при разборке-сборке ТНВД), и внутреннее давление в ТНВД снижает, и "помогает" маслу смешиваться с топливом. Естественно, о какой "нормальной" работе двигателя можно говорить при подобных неисправностях? Он и "тянуть" не будет и "как паровоз" дымить будет...

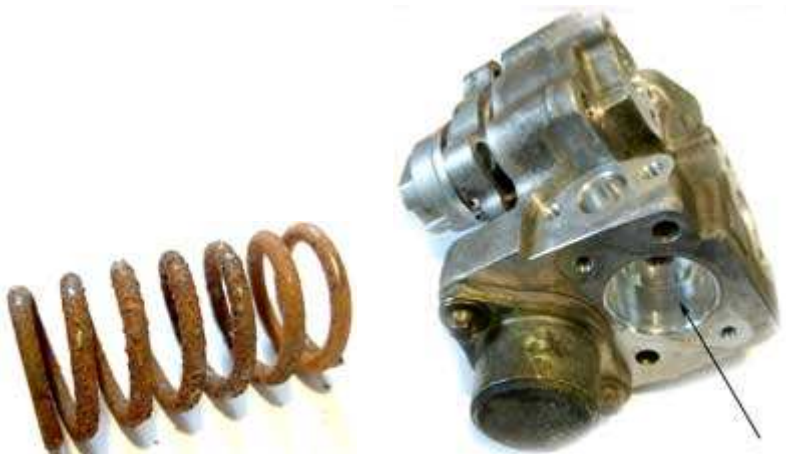
фото 2

Самые первые "неприятности по давлению" могут ожидать именно здесь. Посмотрим на фото 2, на котором изображена пружина регулятора (на фото 1 она четвертая слева). Можете представить ЧТО было внутри регулятора, если пружина такого "красноватого" вида (топливо, батенька, топливо!.. при ремонте данного ТНВД и были сказаны "великие" слова: "Не вода в топливе, а топливо-в воде...").

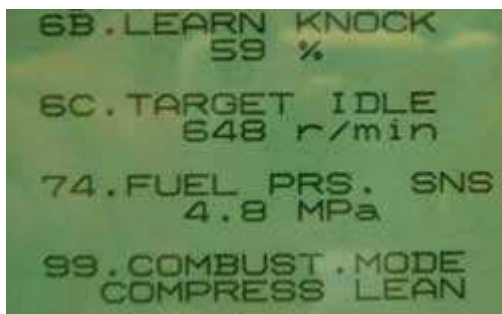
фото 1

Естественно, кроме того, что "давление - маленькое" на фото 2 (позиция 74, 2.2МПа) и "давление нормальное" ( фото 1, позиция 74).

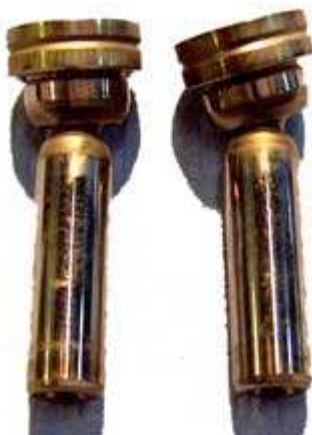
Взглянув на плунжера на фото 3 сразу и не сказать, какой из них "хороший", а какой "плохой". Правда, если присмотреться, то левый, вроде бы, немного "меньше"?

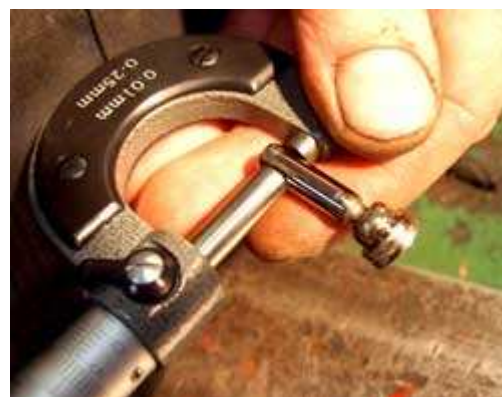
Нормальный диаметр **нового плунжера** составляет **5.995 мм**.

На фото 4 диаметр измеренного плунжера равняется **5.975 мм**.

**Разница составляет 20 микрон**. Много это или мало? Можно ли такой плунжер ставить обратно?

Практика работы показывает (и доказывает), что можно. Вплоть до размера **5.970 мм**.

Но и при размере **5.975** надо быть осторожным, потому что такой размер, что называется, "на пределе".

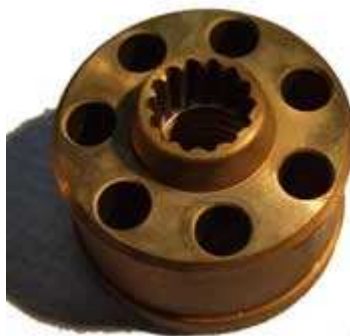
фото 5

Здесь уже надо смотреть выработку "барабана" ("нутромером", например), внутри его, там, где "ходят" плунжера (фото 5).

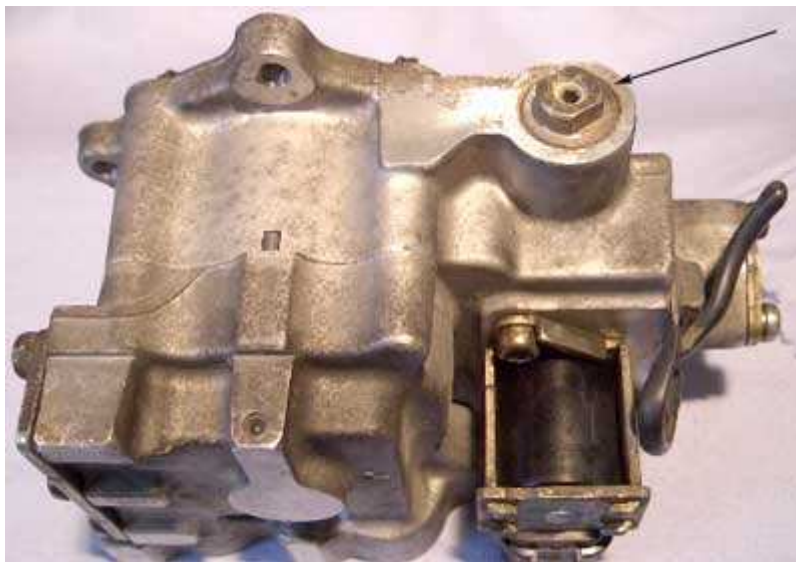
На фото 1 приведен общий вид ТНВД и стрелкой показано "то, что надо крутить".

**Но не рекомендуется. Искренне не рекомендуется. Настоятельно!**

Потому что - есть опасность перекрутить и вообще встать. Надолго. И - "на много баксов".

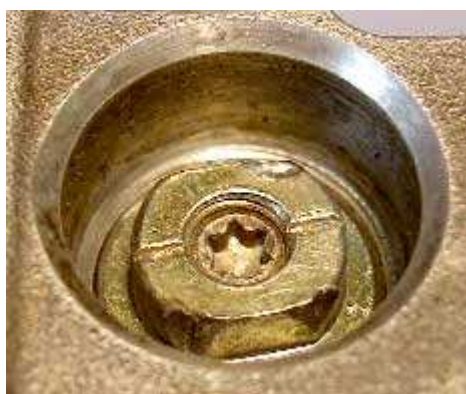
На фото 2 приведен увеличенный вид редукционного клапана, того, "что крутится". На четыре оборота.

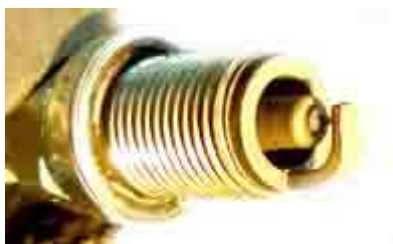
фото 2

и на которой увидели так называемую "освинцованность", что вполне могло влиять на стабильность ХХ и приемистость двигателя.

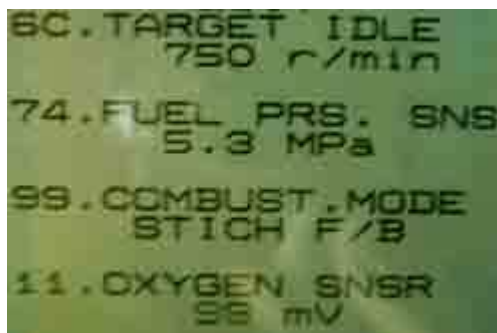
фото 3

5.3 МПа - это, в принципе, "почти хорошо".

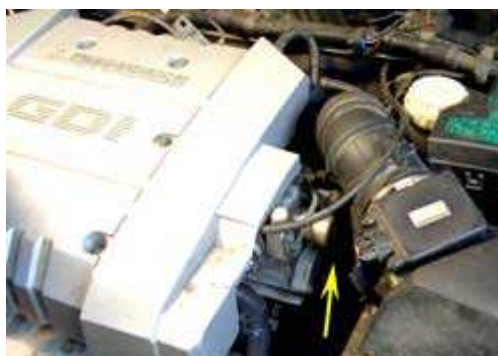
На фото 4 стрелкой показано то место, где "тренируется" давление и "стучат по клапанам".

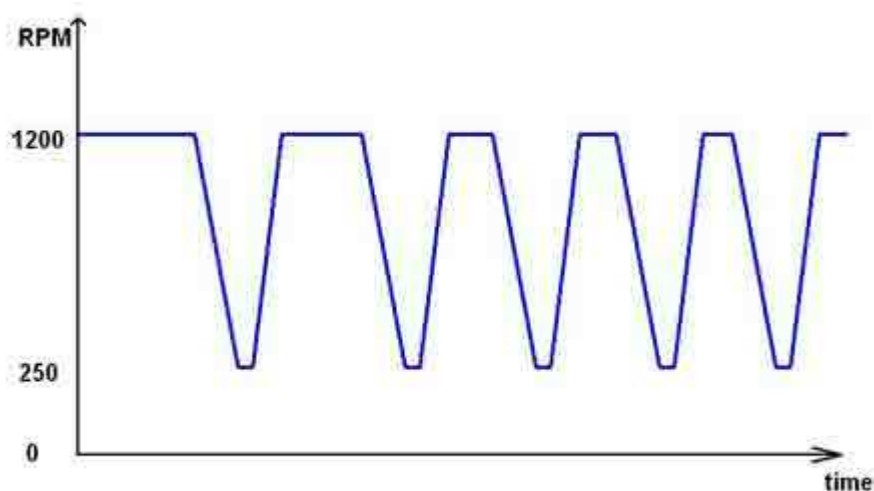
рис.1

ТНВД, подставленный на "донора", стал работать, но как - с "плаванием" оборотов:

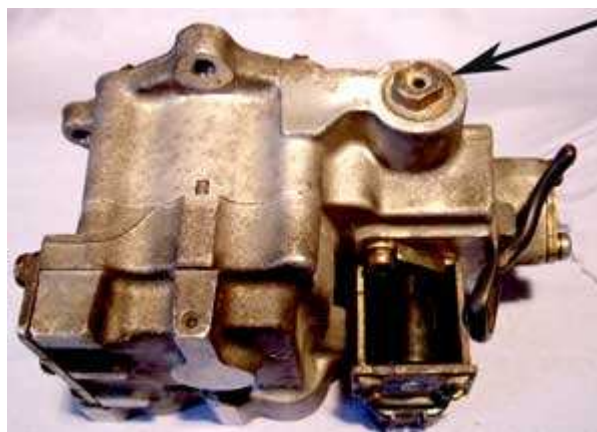
фото 2

Стрелкой на фотографии показано именно то место под "шестигранник", который "кто-то и когда-то" крутил.

И "накрутил" на давление в 8 Мра, при котором насос не мог стабильно работать и все время "качал" обороты.

И только после тщательной переборки ТНВД стало возможным уже нормально "порегулировать" топливный насос на "донорском" двигателе, обратив особое внимание на давление:

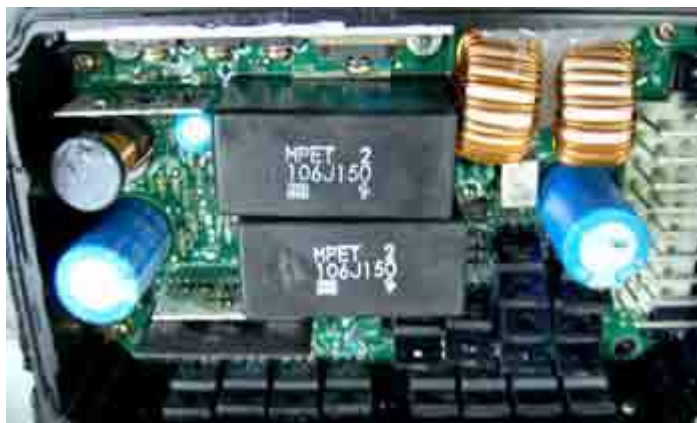
фото 3

Да, вы правильно подумали, это так называемый **driver injector**, то электронное устройство, которое отвечает за работу форсунок.
